میراث ۲۰۰ ساله در محاصره بی‌تدبیری

## باران که آمد، کاروانسرای آقا ابراهیم فرو ریختن را تمرین کرد

گزارش

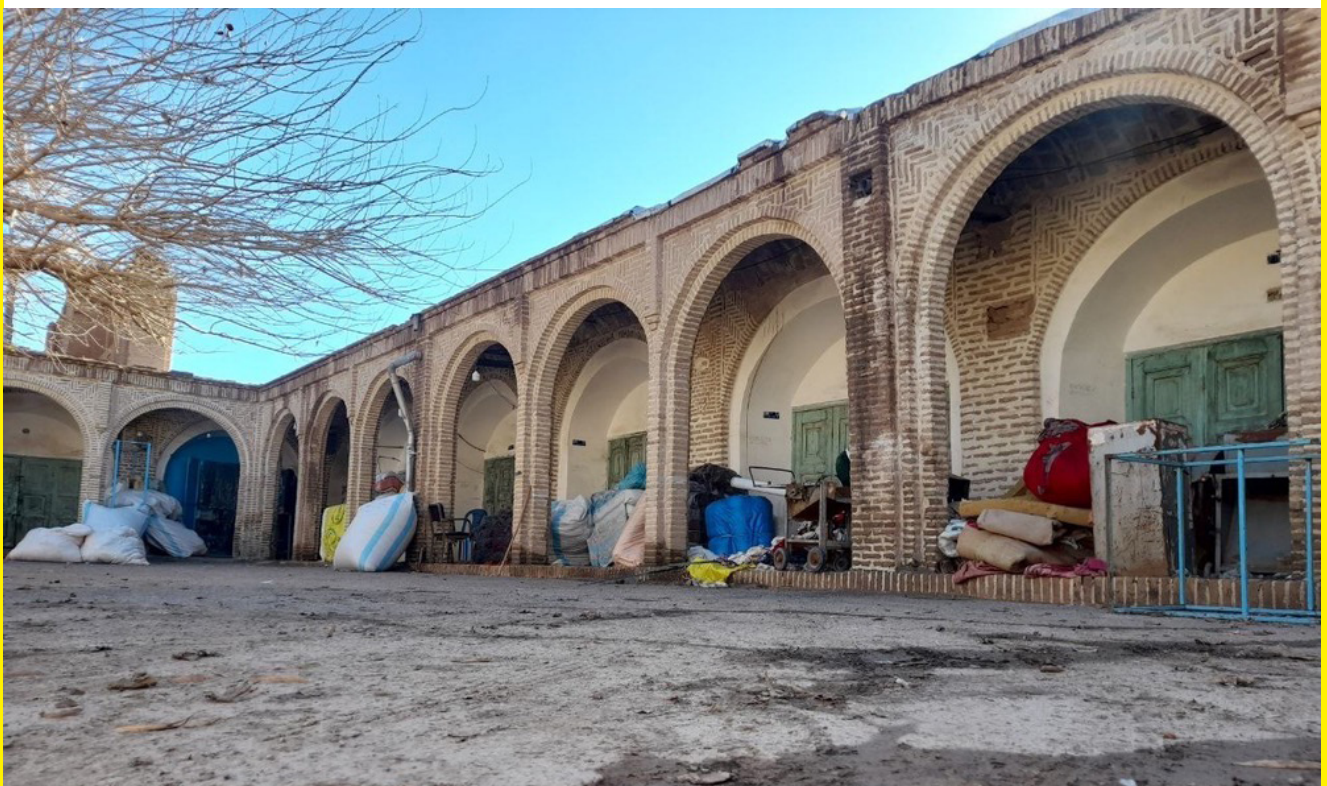
با این حال، بارندگی‌های اخیر بار دیگر نشان داد که این میراث گران‌بها تا چه اندازه در برابر بی‌توجهی و ضعف مدیریت آسیب‌پذیر است. آبگرفتگی گسترده در حیاط مرکزی و نفوذ آب به حجره‌ها، فرسایش دیوارها و ایجاد ترک در سقف‌ها، نه تنها چهره‌ای نگران‌کننده از کاروانسرا ترسیم کرد، بلکه زنگ خطری جدی برای آینده آن به صدا درآمد.
